內政部國土管理署 函

主旨：職業安全衛生署將今(113)年訂為「營造業墜落打擊年」，針對建築工程屋頂、電梯井、管道間、臨時開口、施工架等易造成墜落災害部分，採取提升檢查、裁罰及停工等措施，請貴會共同協助推動「營造業墜落打擊年」減災工作，請查照。

墜落危害預防

我國113年墜落打擊重點措施

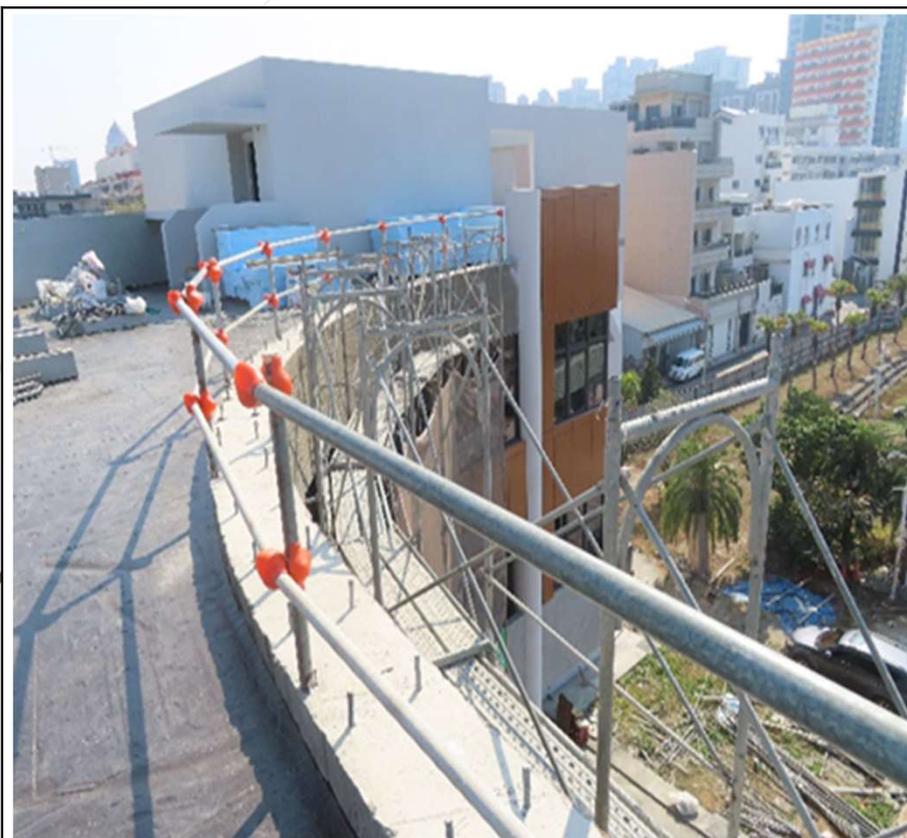
1.屋頂、屋架等防墜設施照片

屋頂防墜設施合格照片(設置臨時性護欄)

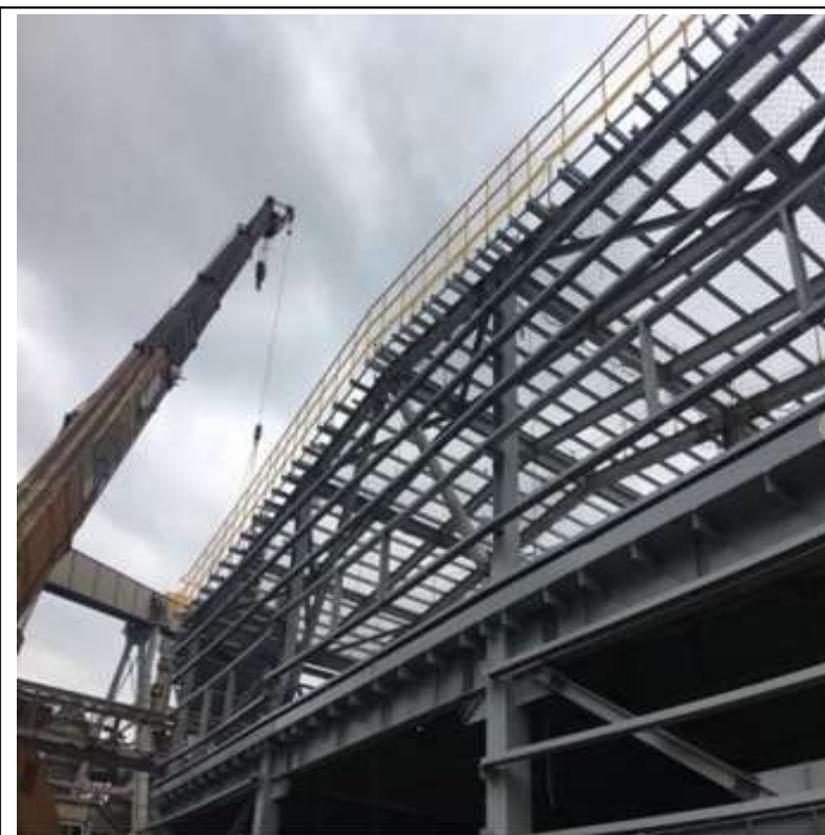
屋頂防墜設施合格照片(廠房屋頂設置永久性欄杆)

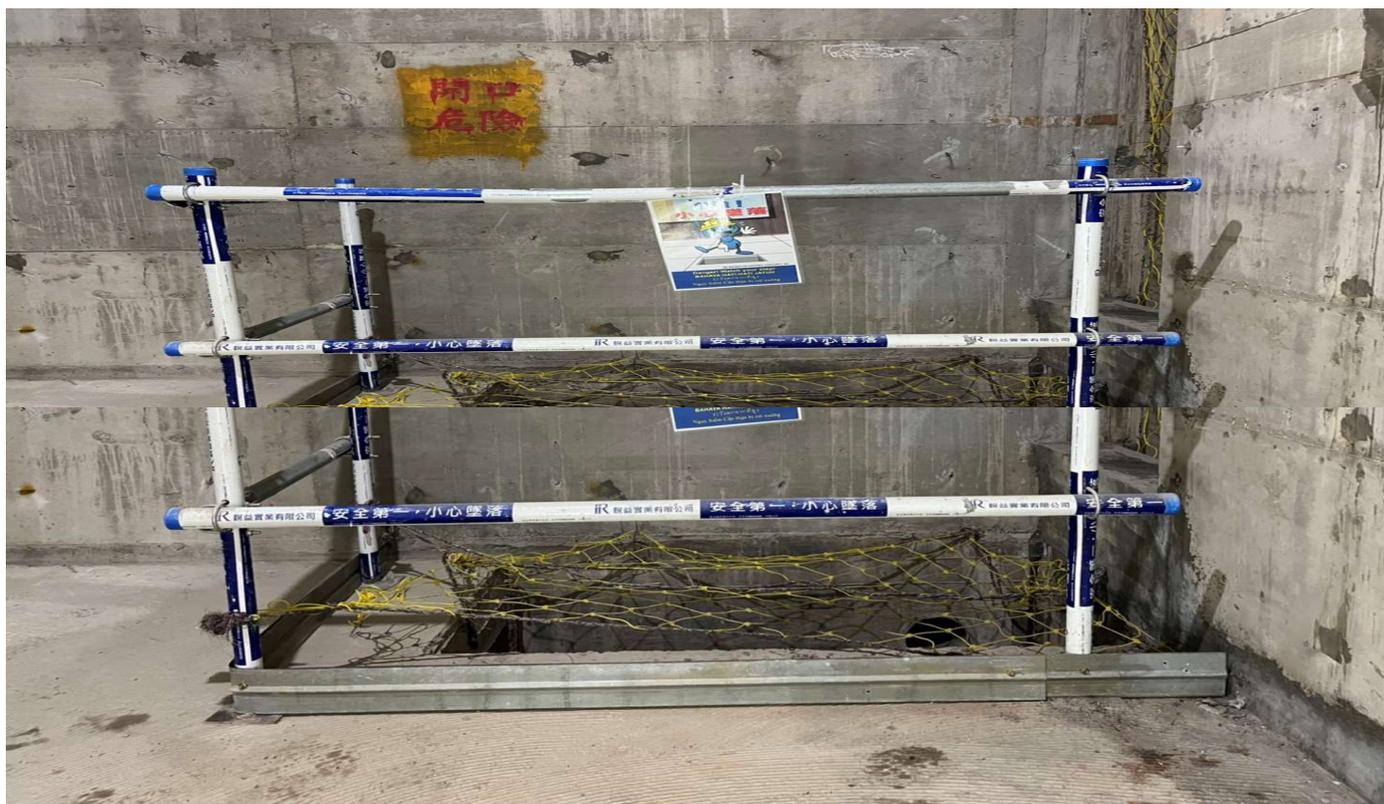
2.管道間防墜設施照片

管道間防墜設施合格照片(設置合格護欄)

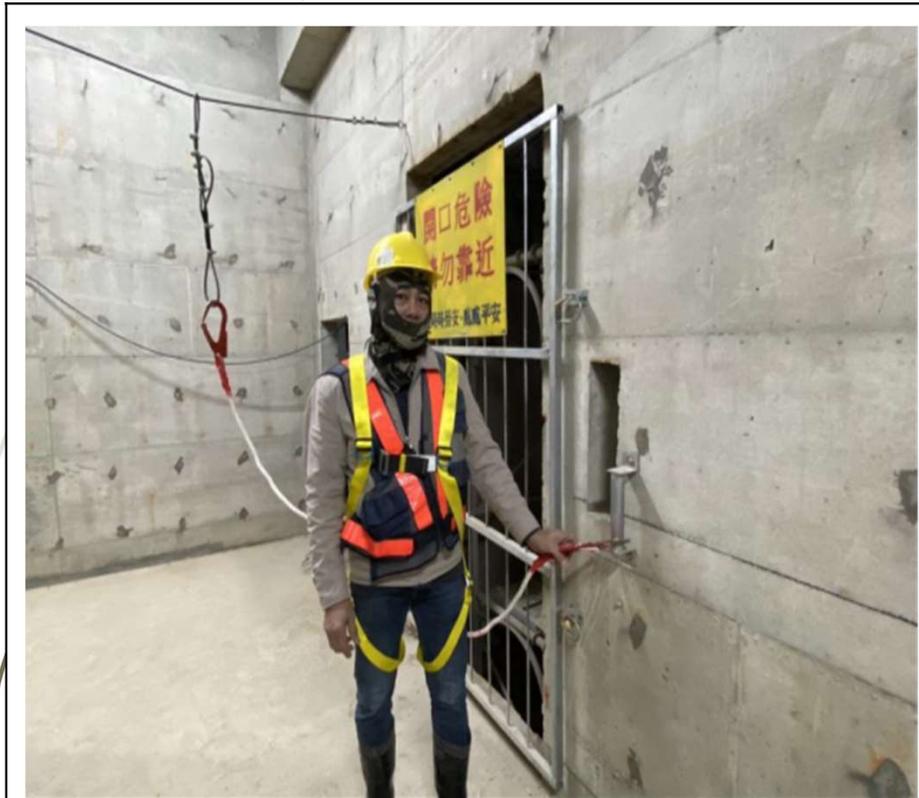
4. 電梯直井防墜設施照片

電梯直井防墜設施合格照片(設置柵門、上鎖及防止墜落之警告標示)

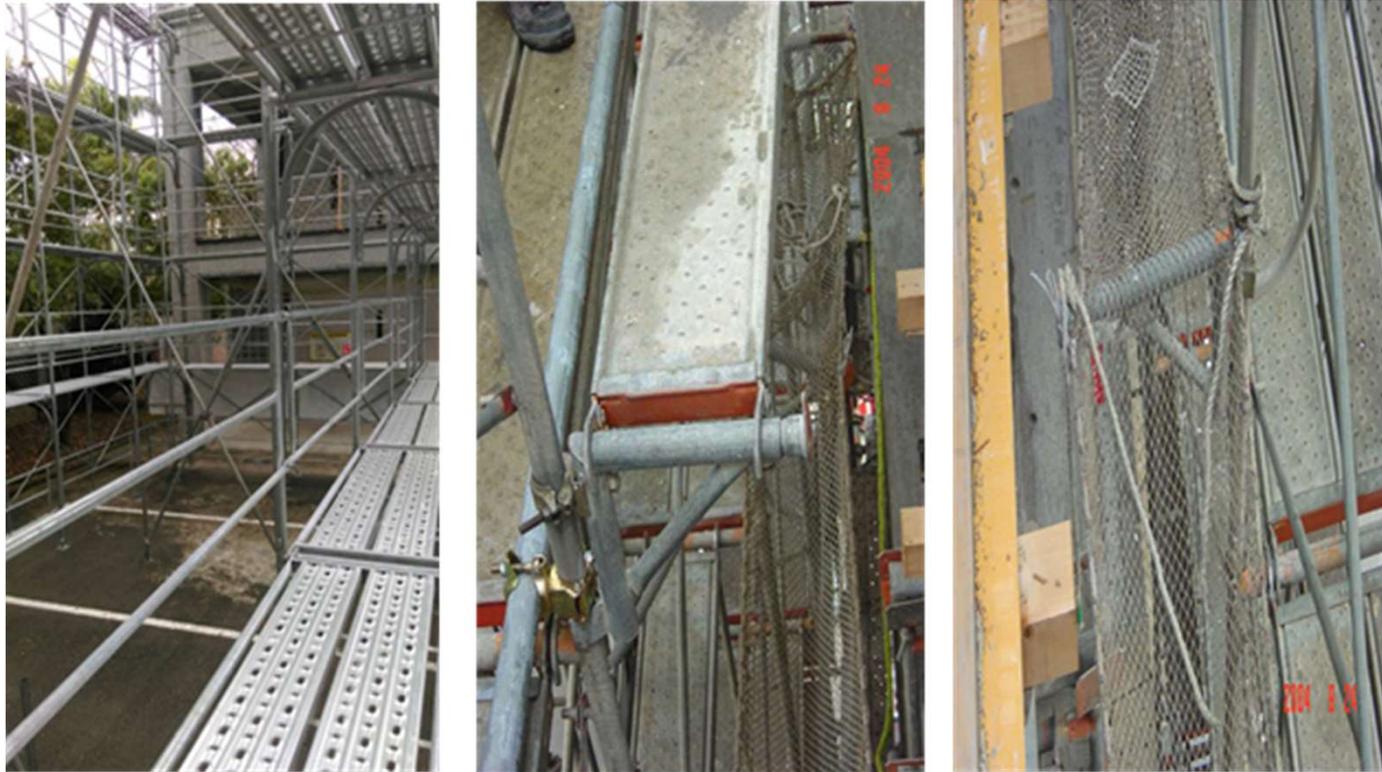
5. 施工架防墜設施照片

施工架防墜設施合格照片(高度2公尺以上之施工架工作臺與構造物間之開口寬度超過20公分時，拆除前應依風險控制之先後順序規劃，採取內側水平構件、補助踏板或長條型防墜網等墜落防止設備。)
